Il restauro della Cappella Maggiore di S.Girolamo della Certosa

Il restauro della Cappella Maggiore di S.Girolamo della Certosa è stato eseguito dal Laboratorio di Ottorino Nonfarmale e di Giovanni Giannelli.

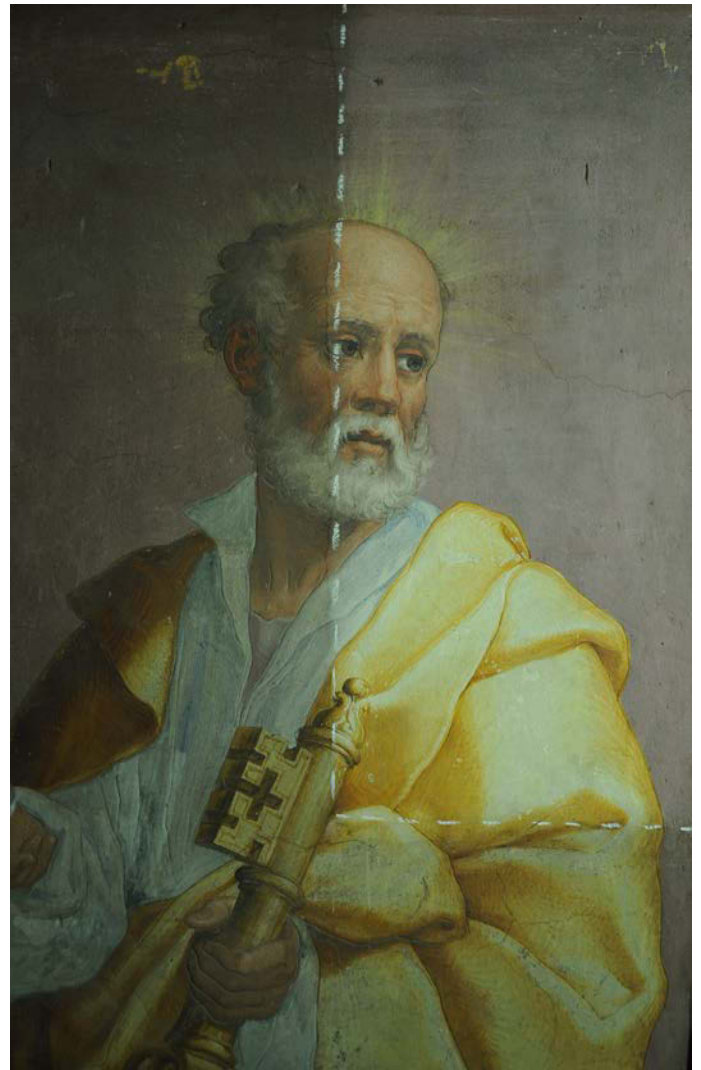
san Pietro - prova di pulitura

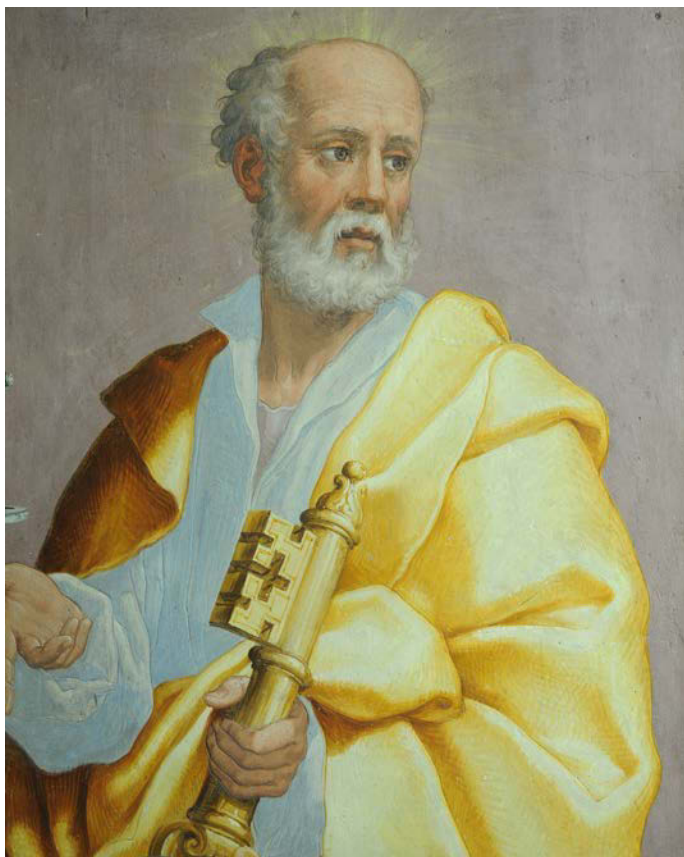
san Pietro dopo la pulitura

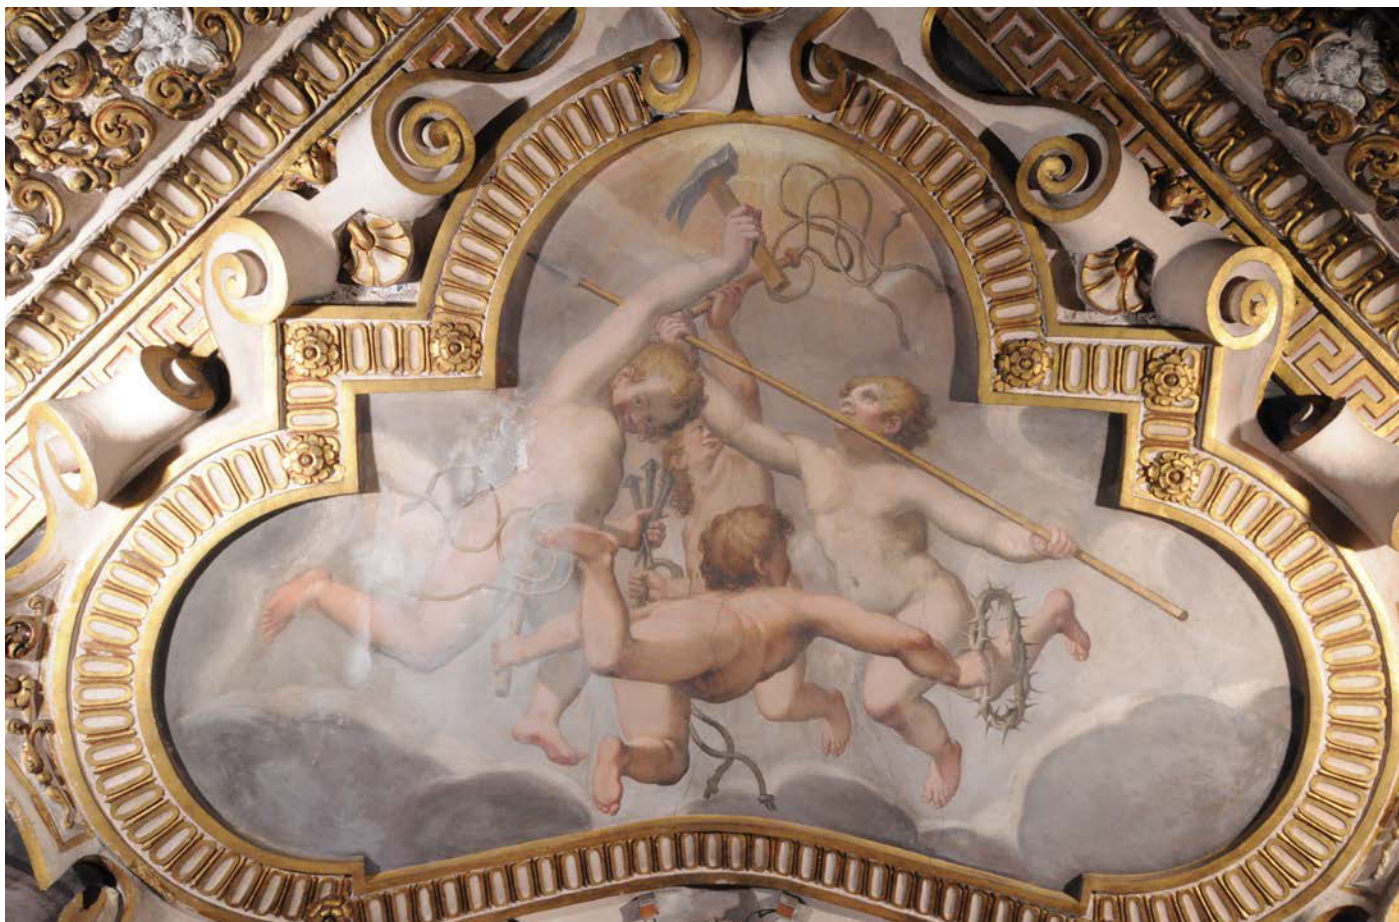
prima del restauro
